Rapport d'expertise :

Erosion de l'isthme Miquelon-Langlade en Février et Mars 2021

BRGM/RP-70620-FR
Mars 2021

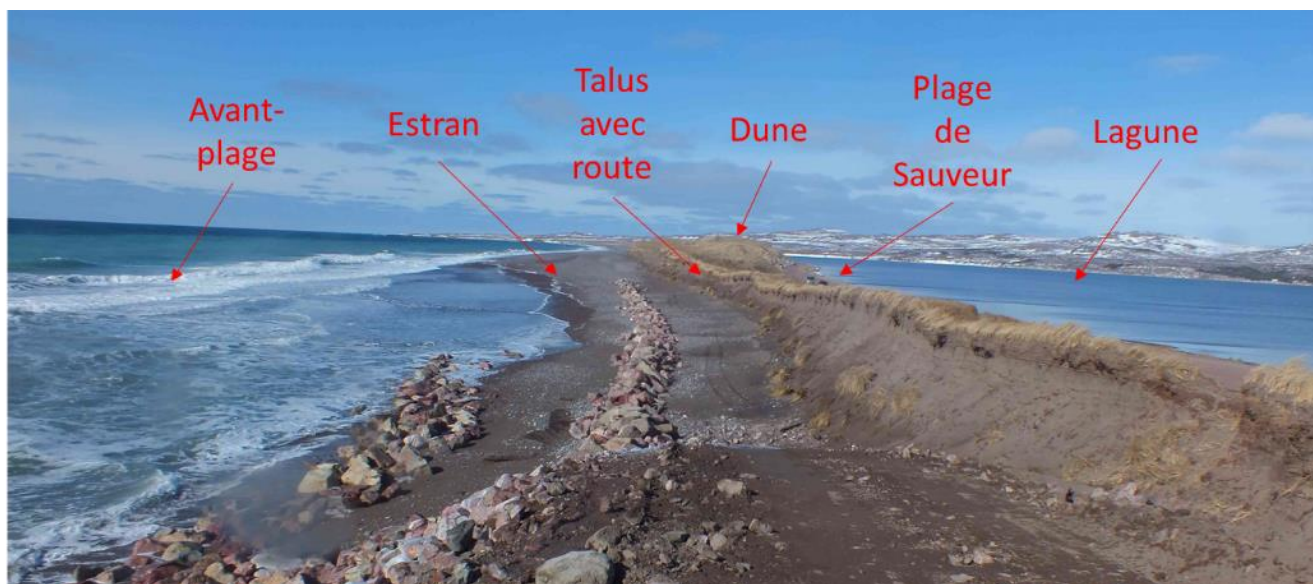
Si l'on observe un profil type d'Ouest en Est (Illustration 5), le site comporte un estran relativement peu pentu à l'Ouest, suivi d'un talus sédimentaire localement enroché sur lequel repose la route desservant Miquelon à Langlade et en arrière duquel s'étendent des formations dunaires plus ou moins hautes (alt. 12 m max) ; puis la plage lagunaire dite de *Sauveur* et enfin le bassin de la lagune proprement dite.

Illustration 5 – Configuration morphologique du site (photo DTAM au PK18 - Février 2021)

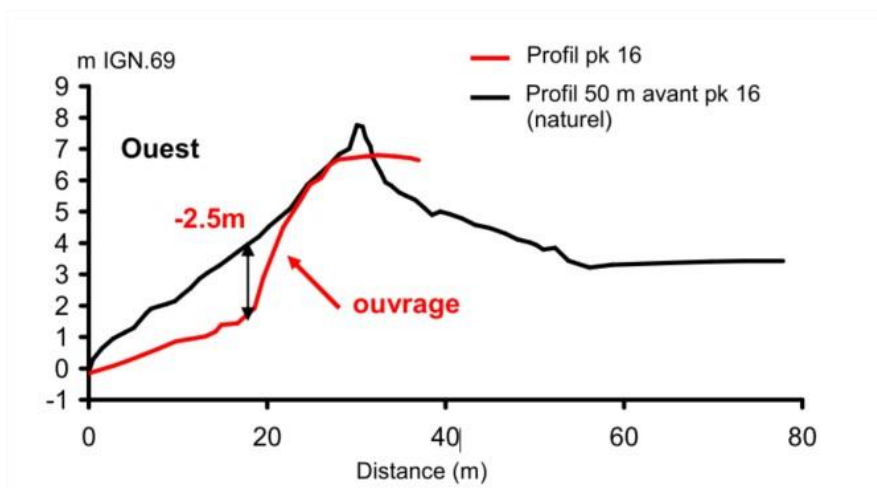
Illustration 6 – Comparatif d'un profil naturel (sans la route) et avec la route (Robin et al., 2013)⁴

Robin *et al.* (2013) montrent le différentiel entre un profil « naturel » avec la dune au contact de la mer, et un profil du site avec la présence du talus sur lequel repose la route (Illustration 6).

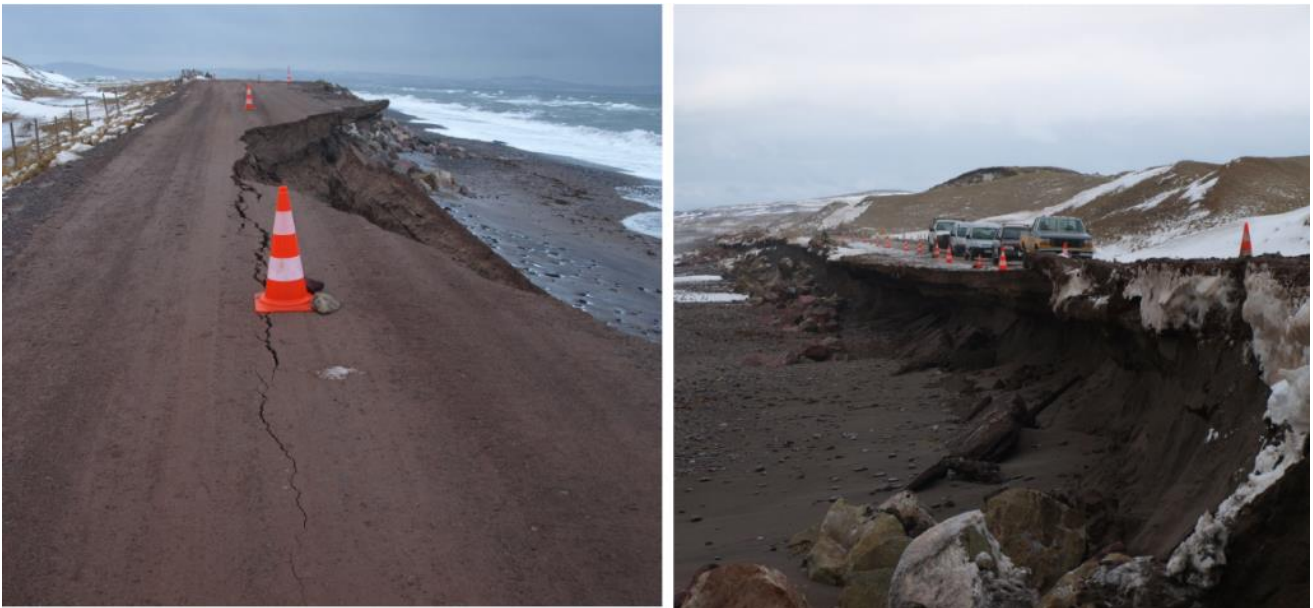
En 2009, le talus a été fortement érodé au niveau du PK18 avec un effondrement partiel de la route. La circulation avait été maintenue sur le côté intérieur de la route et un enrochement avait été réalisé (Illustration 8).

Illustration 8 – Erosion du talus en 2009 (photo DTAM au PK18)

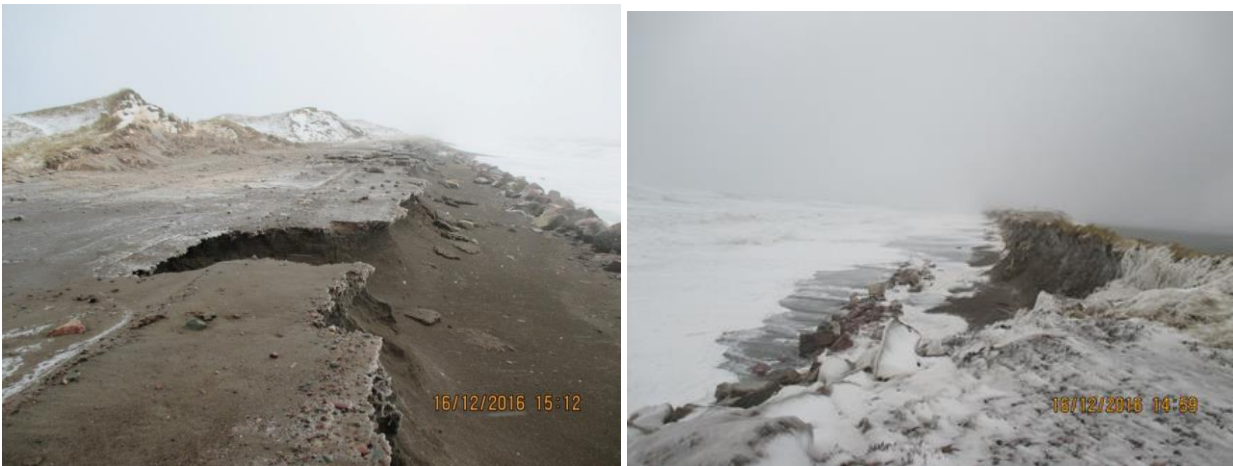
En décembre 2016, l'érosion avait également fortement attaqué le cordon et mis en péril la route sans toutefois la déstabiliser (Illustration 9).

Illustration 9 – Erosion du talus en 2016 (photos DTAM au PK17 à gauche et PK18 à droite)

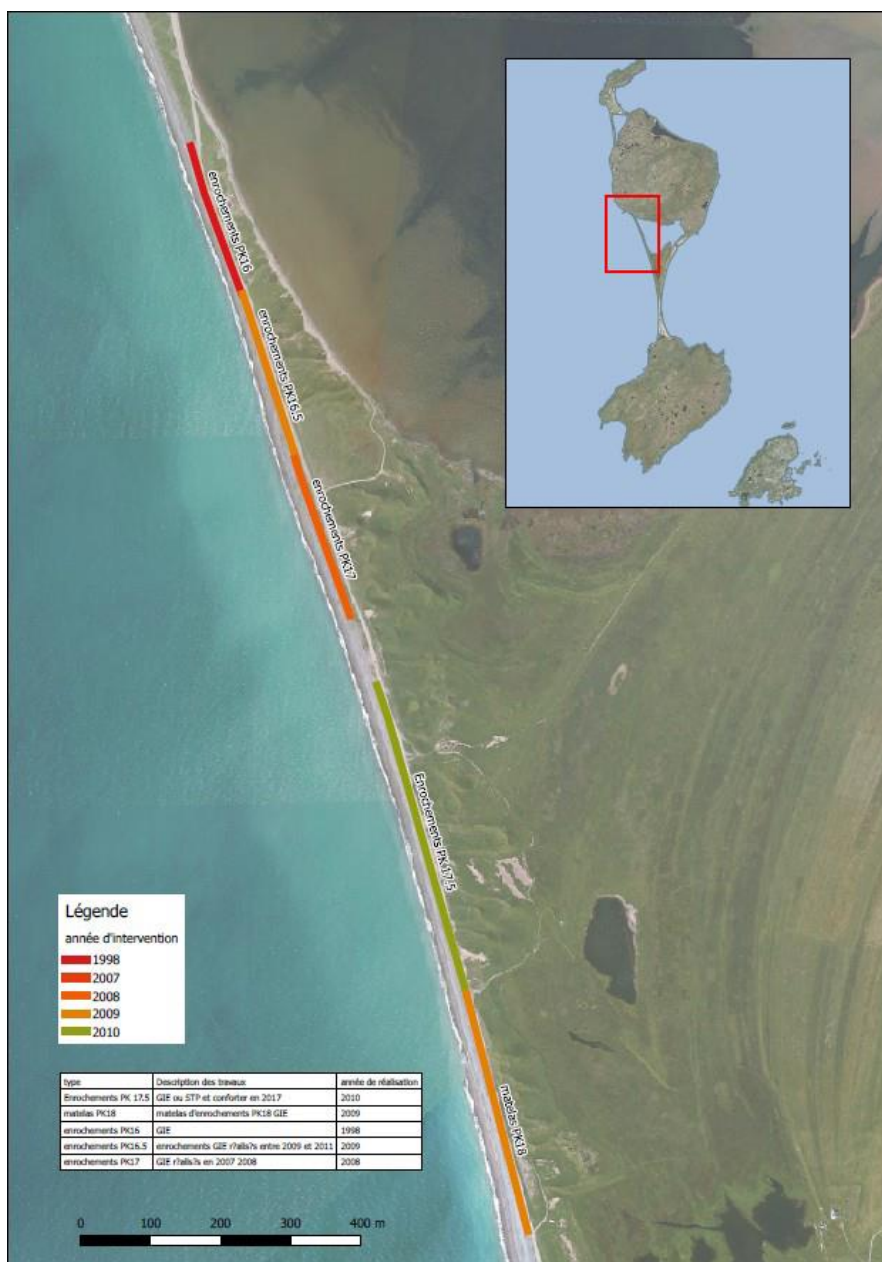
En termes d'interventions, ce secteur de l'isthme a fait l'objet de plusieurs phases d'enrochement du talus pour protéger la route entre 1998 et 2010 (Illustration 10). Des interventions de maintien et d'entretien de ces protections sont également réalisées.

Illustration 10 – Installation d'enrochements par années – source DTAM

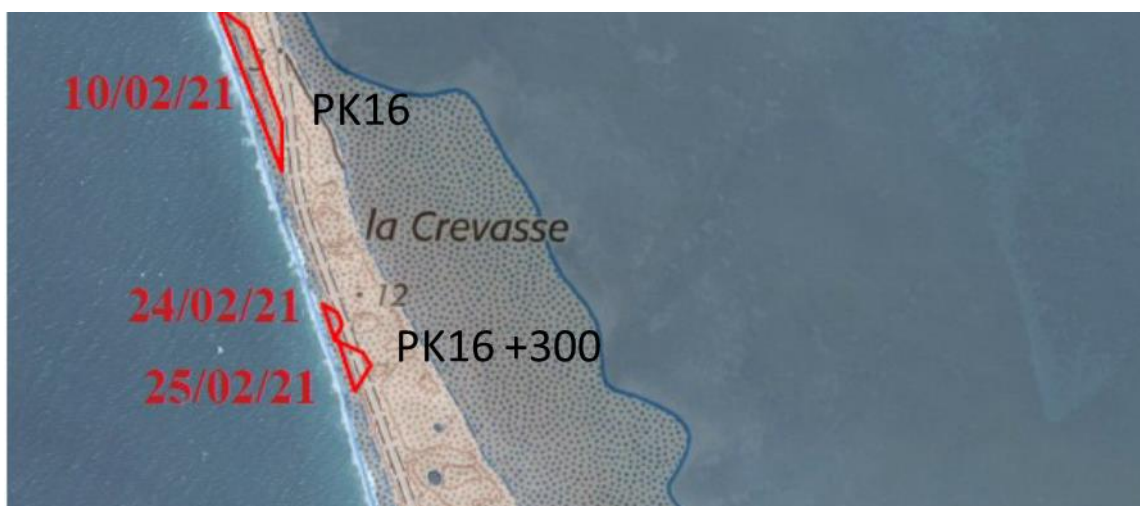
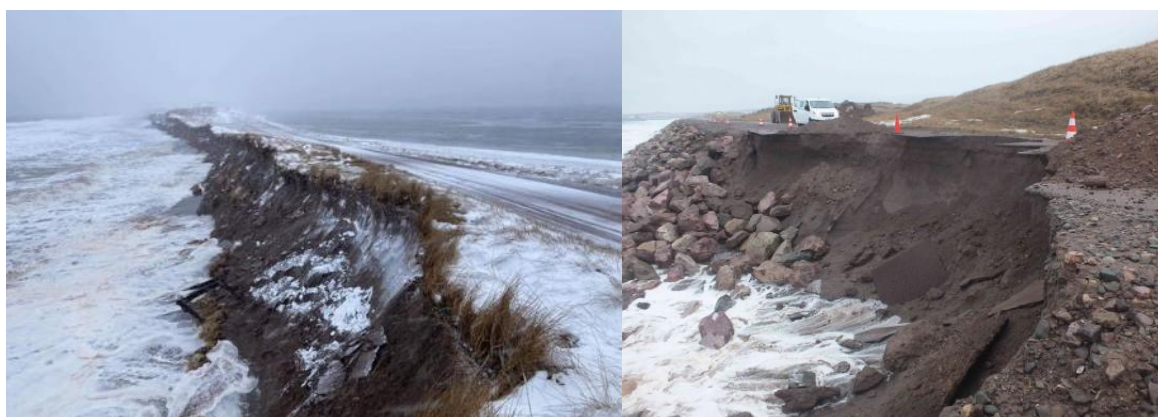
A la date du 03/03/2021, suites aux observations transmises, la situation est la suivante : deux sites principaux sont attaqués par l'érosion, à savoir chronologiquement (Illustration 11) :

- le PK16 à la suite de la tempête des 10, 11 et 12 février 2021 avec un départ de matériau estimé par la DTAM à environ 4 000 m³ sur plusieurs centaines de mètres ;
- le PK16 + 300 m à la suite de la tempête des 24 et 25 février 2021 avec un départ de matériau estimé à environ 2 700 m³ sur deux encoches principales ;
- à noter que depuis le 03 mars 2021 de nouvelles déstabilisations sont également constatées au Nord du PK16 (entre PK15 et PK16).

Illustration 11 – Erosions constatées au PK16 (en bas à gauche- source SPM 1ere)
et au PK16+300 (en bas droite – source DTAM)

- Tout d'abord la pose d'enrochements au PK16 après le 12/02 en utilisant des enrochements initialement prévus pour la maintenance des protections plus au Sud (PK 20) ;
- Ensuite le comblement des encoches au PK16+300 avec la pose de blocs rocheux au pied et du tout-venant entre le 25 et le 27 février.

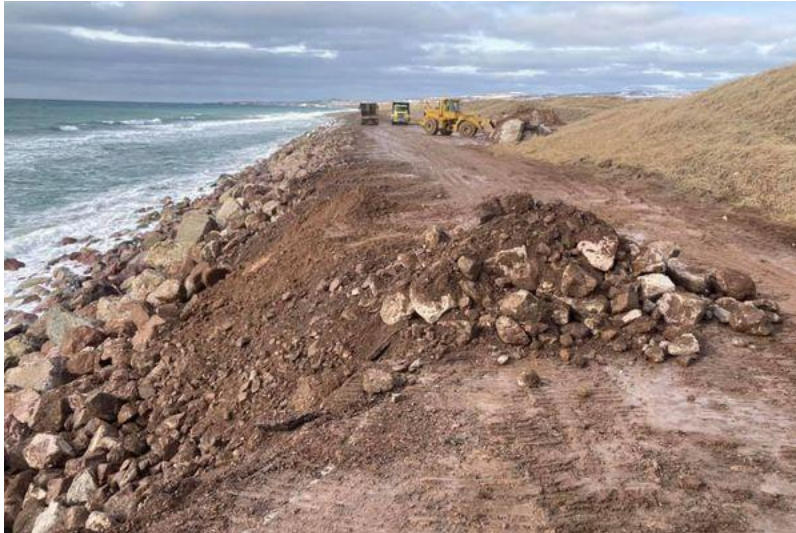
Illustration 12 – Travaux d'urgence réalisés pendant une fenêtre météo clémente (source SPM 1ere)

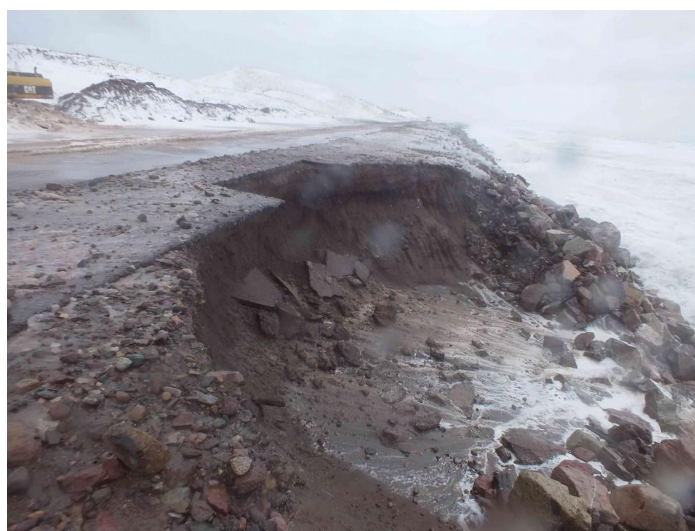
- de nouveaux effondrements au PK16+300, emportant localement tout ou partie des enrochements d'urgence réalisés ainsi que de nouveaux pans de route (Illustration 14) ;
- des tassements et des fragilisations éparses ;
- une extension de l'érosion plus au Nord (en direction du PK15) et plus au Sud.

Illustration 14 – Nouvelle encoche d'érosion et affaissement de la route au 03/03 (source DTAM)

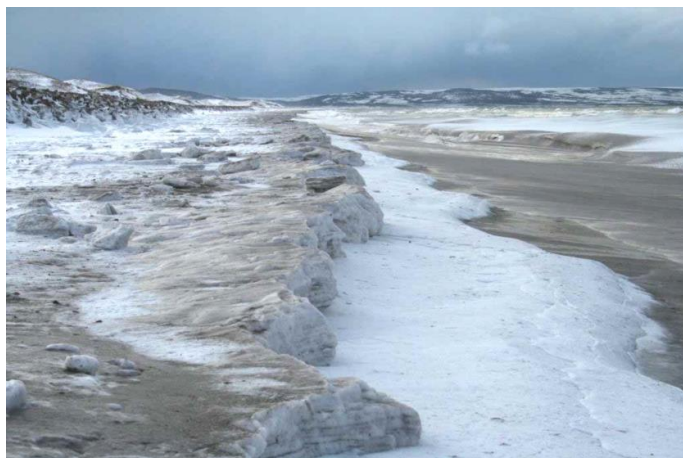
Tout d'abord, les températures relativement douces (autour de 0°C⁵) et l'agitation de la mer n'ont pas permis la formation d'un véritable pied de glace sur le littoral (exemple Illustration 15), soit une carapace de glace dont l'avantage principal est de protéger les formations côtières des tempêtes.

Illustration 15 – Formation typique d'un pied de glace (source R. Etcheberry)

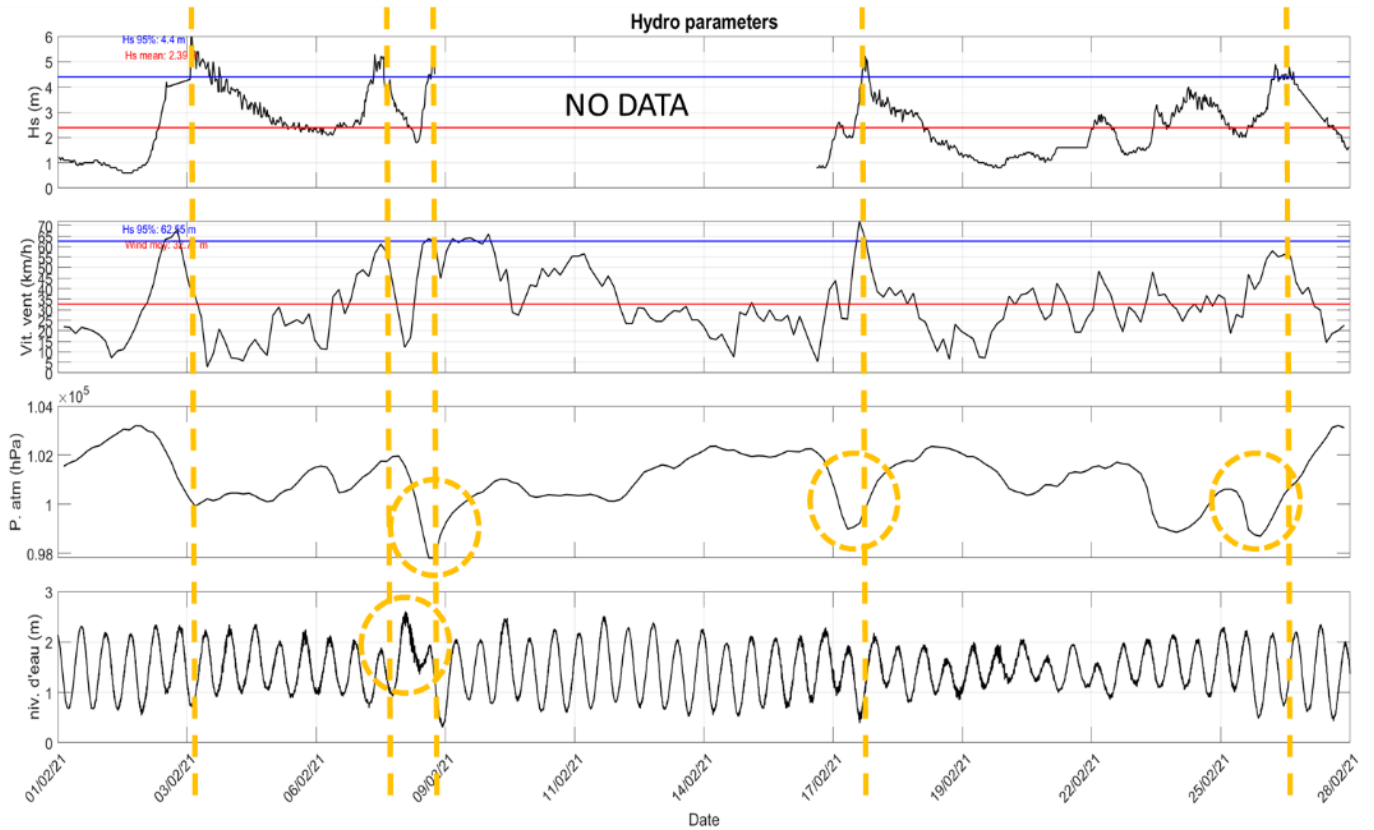
Par ailleurs, l'analyse des conditions météo-marines montre que sur la période de Février 2021 les épisodes de tempêtes se succèdent, avec au moins cinq évènements distincts (Illustration 16) pour lesquels la hauteur significative de la houle (Hs) est supérieure à 4 m⁶ (houlographe au sud de Saint-Pierre), les vents moyens sont supérieurs à 60 km/h, la pression barométrique passe sous les 1000 hPa (station météorologique de Saint-Pierre) et les niveaux d'eaux excèdent les 2 m (marégraphe de Saint-Pierre). Le calcul de l'énergie des vagues met en évidence 5 pics supérieurs ou égaux à 200 000 W/m (Illustration 17).

Illustration 16 – Conditions météo-marines en février 2021 à Saint-Pierre (d'après CANDHIS, REFMAR, SYNOP)

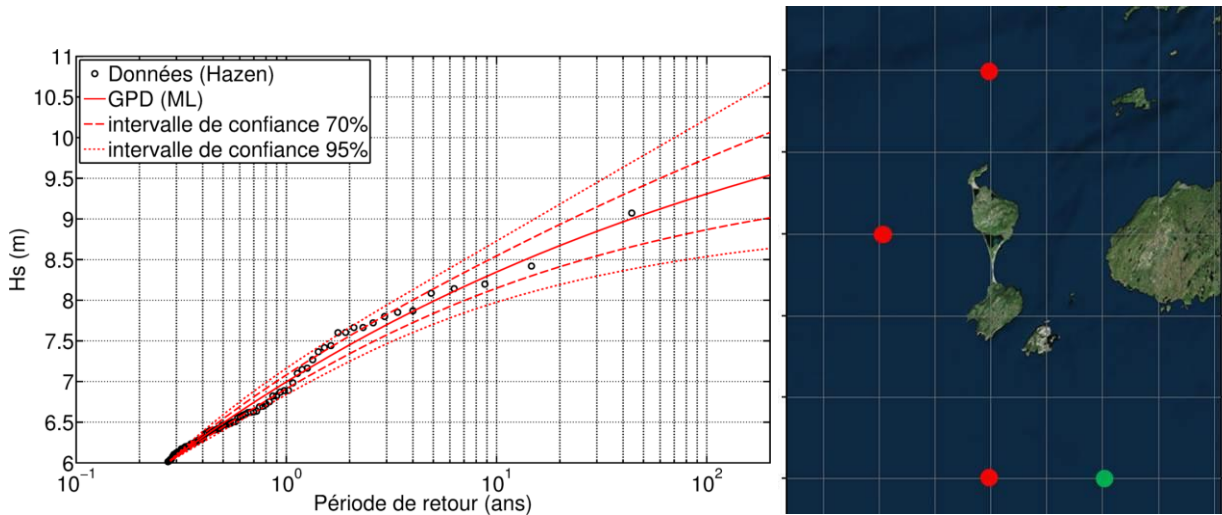
Si l'on se réfère uniquement à la houle, ces tempêtes se situent sous le seuil de l'occurrence annuelle ($H_s = 7\text{m}$) - Illustration 18. C'est donc la conjonction des différents forçages (houle, vent, niveaux) et leur répétition dans le temps qui en font des événements particulièrement impactant.

Illustration 18 – Analyse statistique en valeurs extrêmes et calcul des périodes de retour sur le H_s à partir de la base de données IOWAGA entre 1990 et 2012 sur le point Ouest (De la Torre et al., 2013)⁷
