# Surveillance du trait de côte à l'Île-aux-Marins

COMPARAISON DES TDC DES ANNÉES 1952, 2016 ET 2024

Mise à jour - novembre 2025

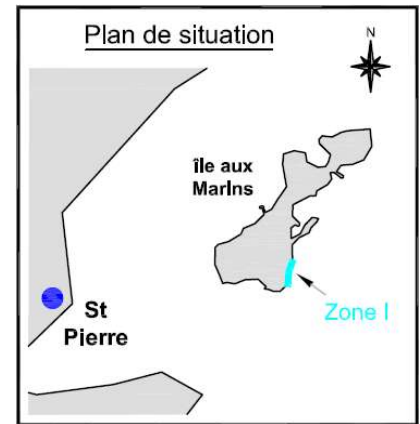
Dans ce secteur, le terrain est accidenté, en raison de l'omniprésence de blocs rocheux anguleux. Ces blocs, très difficilement mobilisables, forment un rempart efficace contre les assauts répétés de la houle. Le profil de plage adopte une pente relativement douce, et donc stable face au recul du trait de côte. Dans certains cas, le banc de blocs surplombe l'arrière-plage (cf. Image de gauche). En 2016 et 2024, le choix a été de suivre la limite de végétation. Plus au Nord, le secteur du cimetière est déterminé par le sommet du talus terreux. Cette partie du linéaire est plus sensible à l'érosion.

- Blocs rocheux -

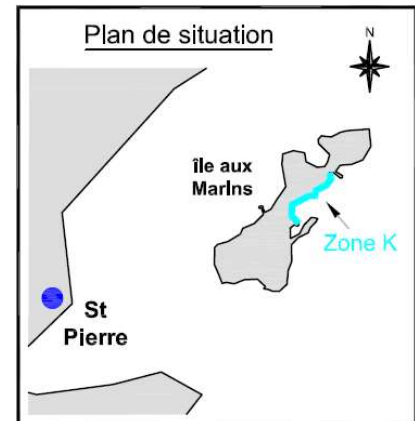
Dans ce secteur, on ne relève que de l'érosion. Bien que relativement faible, la mer continue de gagner du terrain d'année en année, avec une tendance annuelle qui semble même s'accroître. La zone la plus sensible concerne les cents premiers mètres, au Sud du TDC, là où des gabions ont été récemment installés (cf. Image de droite). Le reste du trait de côte, défini par un seuil de tourbe, lui-même recouvert par un tapis végétal, est très stable. L'horizon tourbeux repose sur la roche mère à très faible pente ; un substrat rocheux d'origine magmatique très résistant à l'érosion. Des déchets métalliques, provenant du Transpacific, sont ponctuellement éparpillés sur le linéaire (cf. Image de gauche).

- Talus tourbeux et végétalisé (partie Nord) -

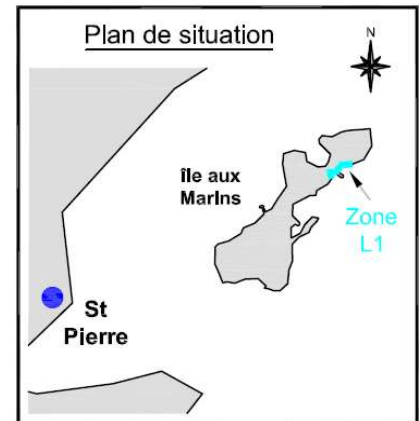
Sa longueur est de 277 m, segmentée en 7 profils. La nature du sol est constituée de galets et de sable. Le TDC est en grande partie souligné par la rupture de pente supérieure du banc de galets, et par la végétation en tête de falaise.

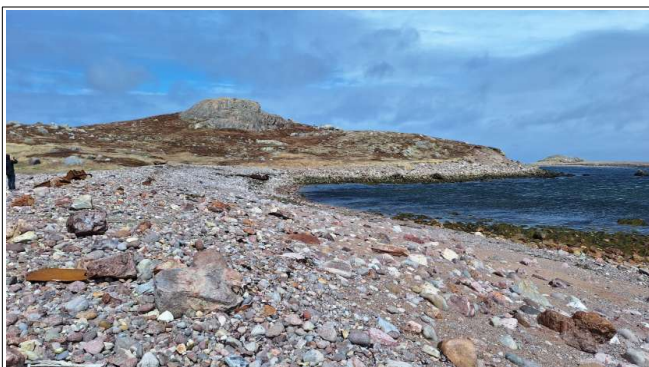
- Fond de l'Anse (côté Est de l'isthme) -

Dans ce secteur, on relève uniquement de l'érosion, dont l'évolution est faible mais stable. L'isthme est constitué uniquement de galets et de blocs. Ce banc est soumis à l'aléa de déferlement, par temps de forte houle. Dans sa partie Nord, le linéaire est défini par une falaise de tourbe.

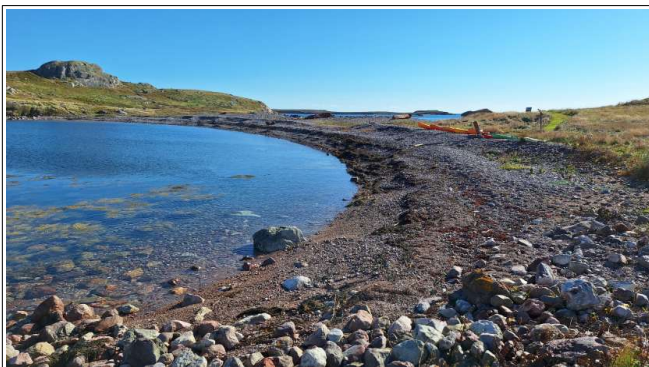
- Fond de l'Anse (côté Ouest de l'isthme) -

Dans ce secteur, on relève uniquement de l'**engraissement**. Il s'agit d'un site qui évolue régulièrement en raison de la mobilité des matériaux qui composent le banc (sable et galets).

La campagne GPS de 2024 suit de près le linéaire relevé en 2016. Le fond de l'Anse est bien moins soumis à l'aléa de déferlement que la face opposée de l'isthme. En effet, sa position géographique implique que le milieu n'est exposé qu'aux vagues de direction Nord.

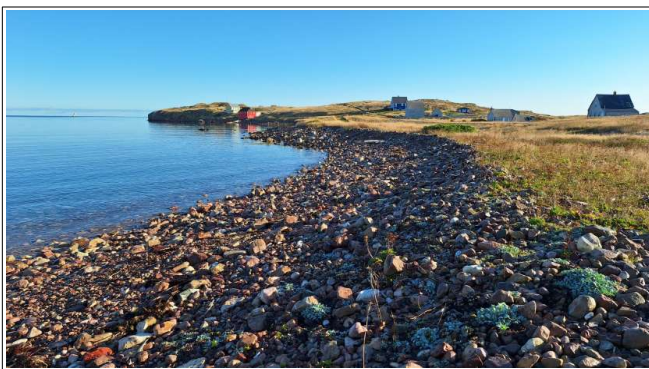
- Avancée de la Cale (Ouest) -

Dans ce secteur, on relève de l'**érosion** et de l'**engraissement**. Les dernières données révèlent une inversion de la dynamique du TDC, bien que extrêmement faible (11 cm/an). Le littoral étant orienté Nord-Ouest, en face de l'île de Saint-Pierre, il présente très peu de risque de déferlement. Néanmoins, des galets ont été retrouvés projetés derrière les gabions, au Sud du quai.

La pente des profils est extrêmement faible. Cependant, les terrains en bordure de littoral sont à une altitude très basse. Ils sont donc d'autant plus exposés aux risques d'élévation du niveau marin.

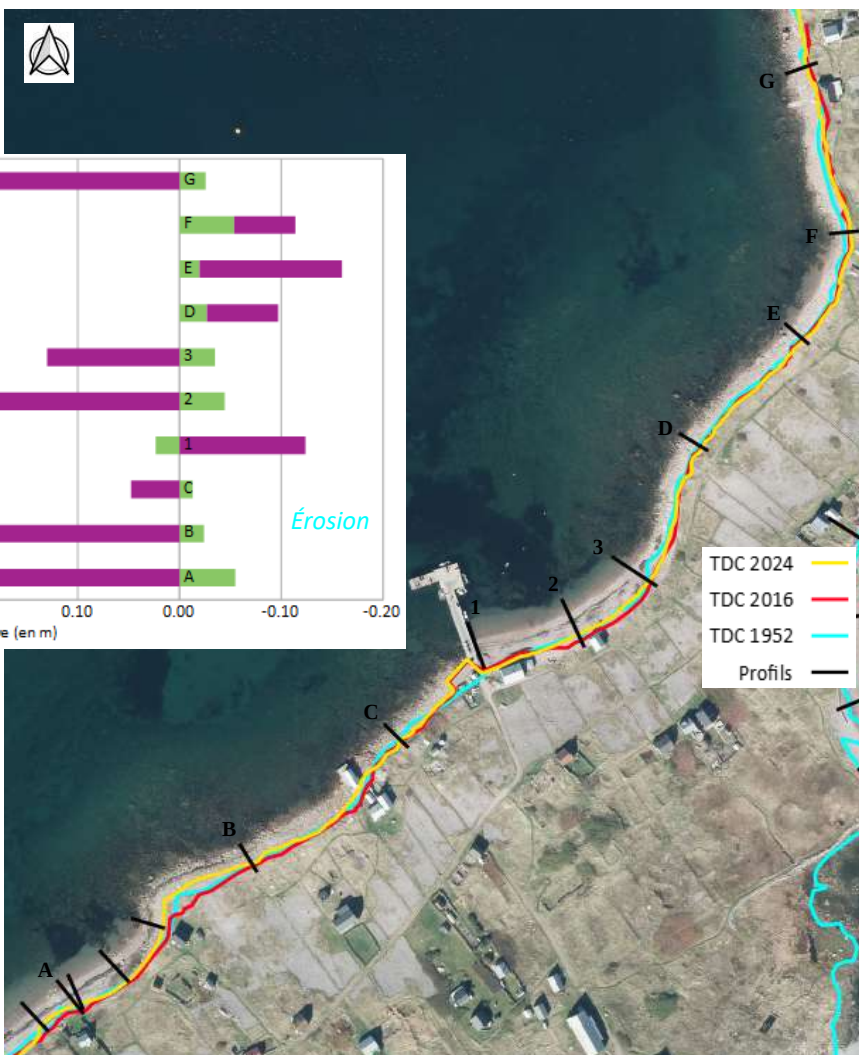
Vitesse d'érosion annuelle à chaque profil en travers du secteur M, sur les périodes 1952-2016 et 2016-2024

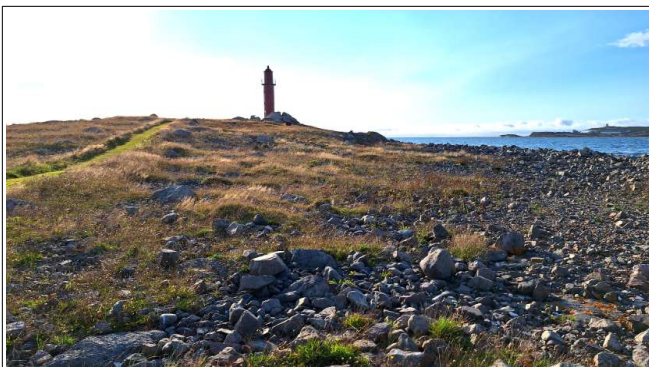
- Blocs rocheux au niveau du phare -

Dans ce secteur, on relève une accélération de l'érosion annuelle. La plage est constituée de nombreux blocs rocheux. Le terrain est très accidenté et il est difficile de cerner le trait de côte. Le choix a été de suivre la végétation, en retrait du banc de galets. Les résultats de cette campagne se rapprochent de ceux de 2016.
