SURVEILLANCE DU TRAIT DE CÔTE À L'ÎLE-AUX-MARINS

COMPARAISON DES TDC DES ANNÉES 1952, 2016 ET 2021

RÉALISÉ EN FÉVRIER 2022

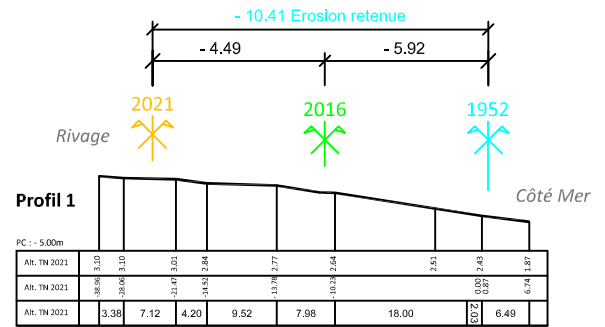
Profils en travers

La méthode utilisée pour le calcul de l'érosion ou de l'engraissement se fait par transect (profil en travers) et trait de côte (profil en long).

D'abord on détermine la moyenne des événements (éro/engr) pour obtenir un **profil moyen**.

Cette valeur est ensuite multipliée par la longueur du TDC qui nous donne une surface d'érosion ou d'engraissement.

Exemple :

Profil 1 : - 10.41 m Profil 1 : - 10.41 m
 Profil 2 : + 6.04 m Profil 2 : + 11.35 m
 Profil 3 : + 6.39 m Profil 3 : + 11.04 m

Total : + 2.02 m Total : + 11.98 m

Dimensions du profil moyen :

+ 2.02 / 3profils = + 0.68 m engr. retenu
 + 11.98 / 3profils = + 3.99 m engr. réel

En cas d'engraissement on considère la surface comme "récupérée".
 Pour l'érosion on considère la surface comme "perdue".

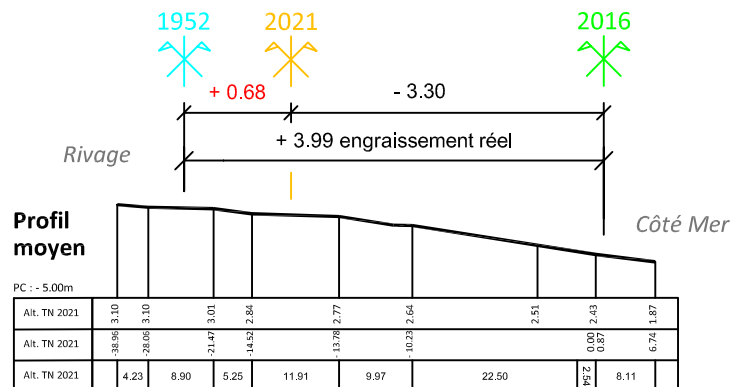
Profil moyen

+ 0.68 / 69 ans (1952 à 2021) = + 0.01 m
 Soit un engraissement de 1cm par année

Surface "récupérée"
 + 0.68 x 114m (longueur du TDC) = + 77.52 m2
 Soit : + 0.008 hectare
