# SURVEILLANCE DU TRAIT DE CÔTE À SAINT-PIERRE

COMPARAISON DES TDC DES ANNÉES 1952, 2017 ET 2020

RÉALISÉ EN JANVIER 2021

## Trait de côte - Fiche technique de la zone O à Miquelon

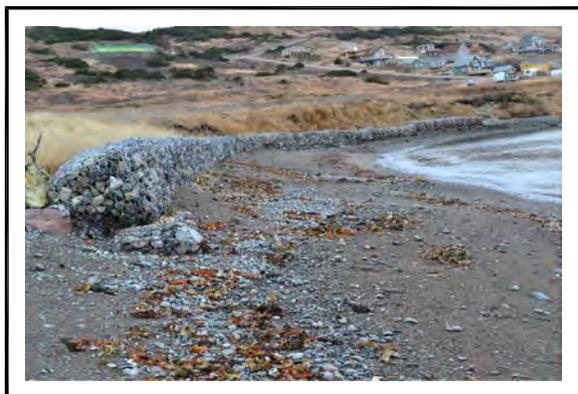
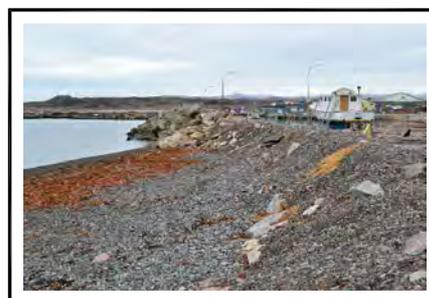
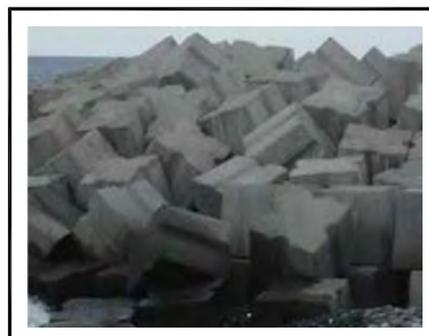
Un engraissement de galets + 2,61m est relevé entre 2017 et 2020.

Cette zone est sensible à la submersion, lors de forte tempête, les vagues rentrent vers l'intérieure de l'île autant en surface que par "percolation" (Effet drainant des galets).

- Début du TDC au Nord -

- Fin du TDC au Sud -

- BCR -

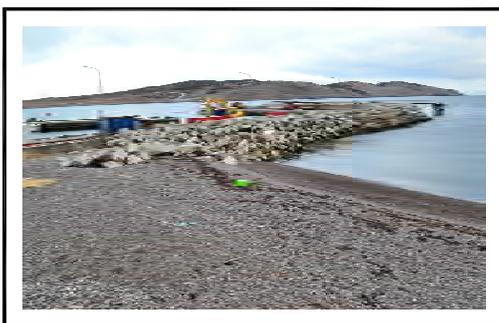
- **Engraissement** en galets -

Remarque : on relève un **engraissement** important ces 3 dernières années, en cause l'effet "venturi" du pont qui provoque des courants qui charrient les sédiments et modifient l'environnement.

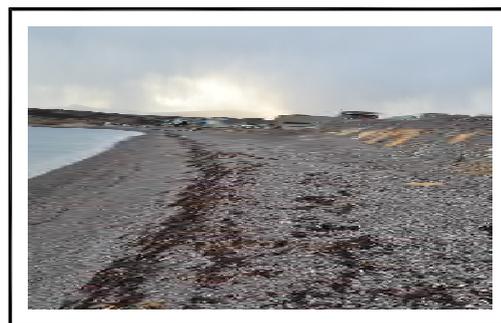
Cet apport de galets est dû au déplacement des sédiments aux abords du goulet, conséquence probable du remplacement du pont en 2003.

Cependant, des désordres similaires existaient déjà avec les ouvrages précédents. La solution à l'époque était le curage ou le recalibrage du chenal et du goulet. (1)

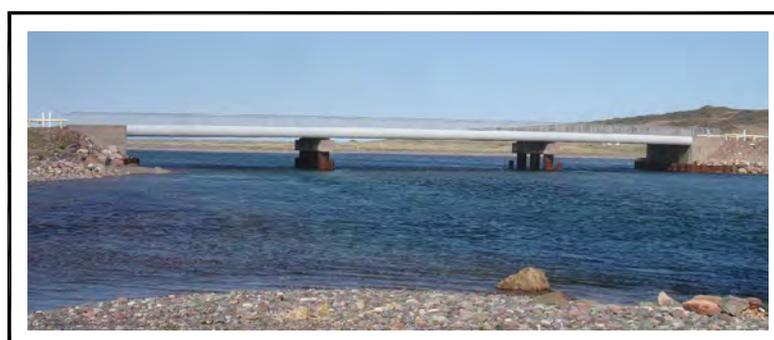
- Pont du Goulet -

- Côté Nord

On remarque, là aussi, un déplacement important des sédiments aux abords du goulet, dû à la proximité du pont (1).

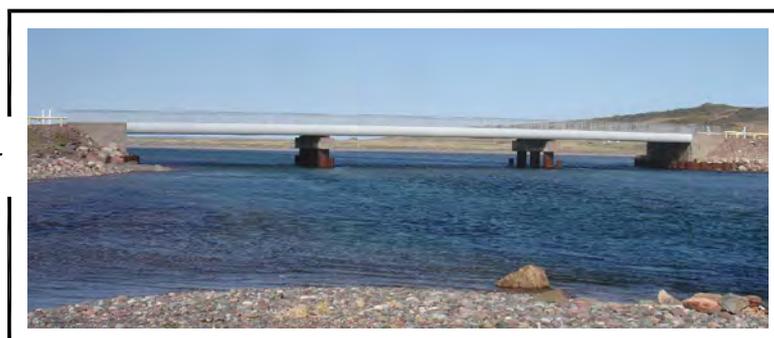
- Pont du Goulet -

- Coté Sud -

*Remarque : comme dans la zone P1 la proximité du Pont est un facteur essentiel des désordres causés dans ce secteur. Ces 3 dernières années l'engraissement s'intensifie.*

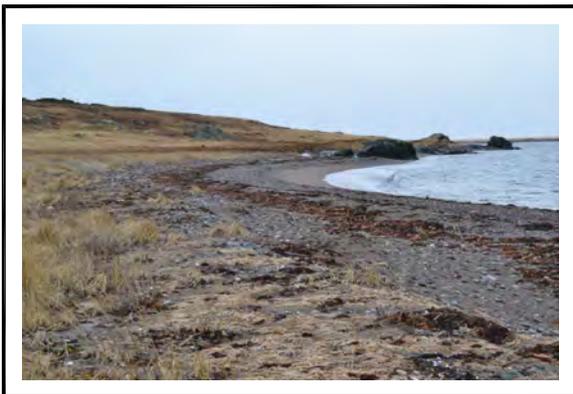
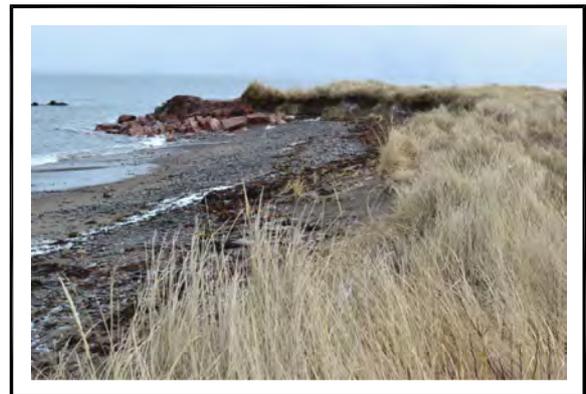
Ici, on enregistre seulement de **l'érosion**, les sédiments ne s'agglomèrent pas.

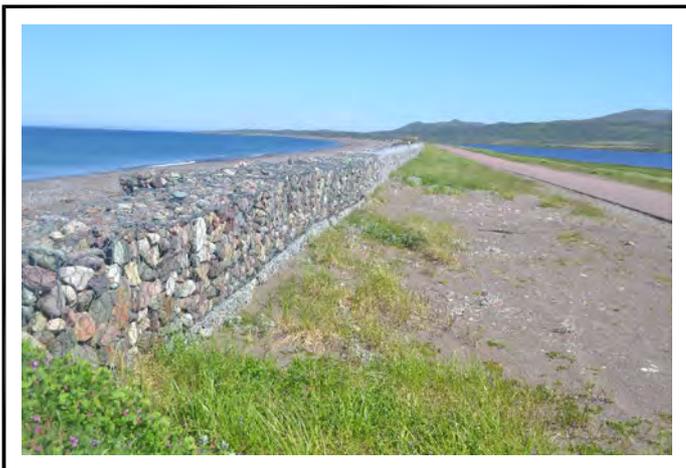
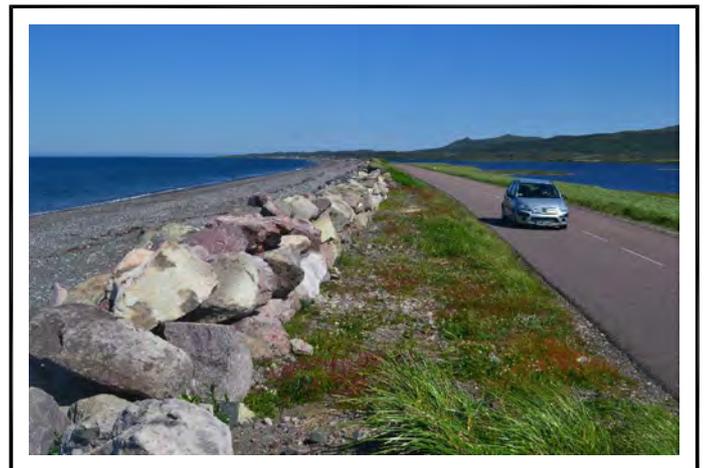
La chaussée en enrobé de Mirande reste toute l'année praticable grâce à une maintenance régulière, et aux besoins, ponctuelle, des différentes protections (Gabions et Enrochements).

- Gabions -

- Enrochements -

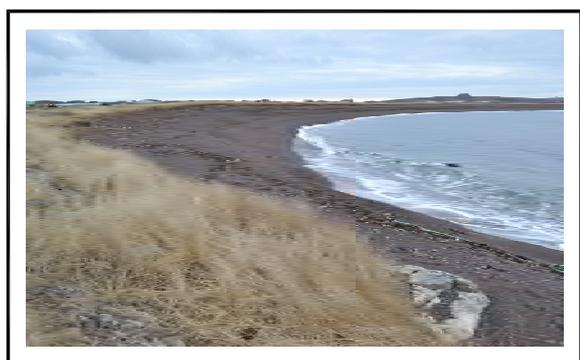
- Cap Blanc -

Durant l'hiver 2019/2020 3 brèches sont apparues au niveau de l'étang du « Cap Blanc ». Des enrochements recouverts de sable ont été posés en réparation.

Cette zone est sensible à la submersion, lors de forte tempête, les vagues rentrent vers l'intérieure de l'île autant en surface que par "percolation" (Effet drainant sable/galets).

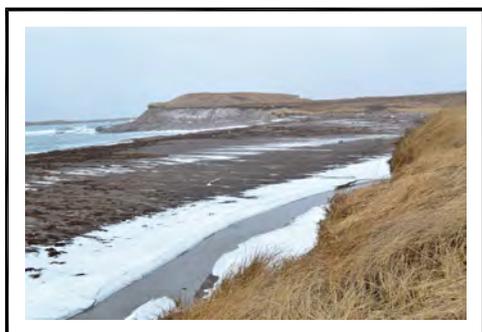
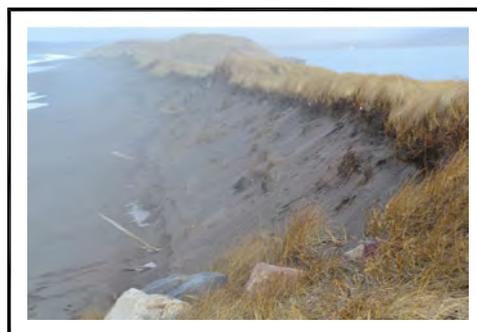
Ceux sont les buttereaux qui subissent principalement l'assaut des vagues malgré les protections (Ganivelles, plantations d'oyats, etc ...)

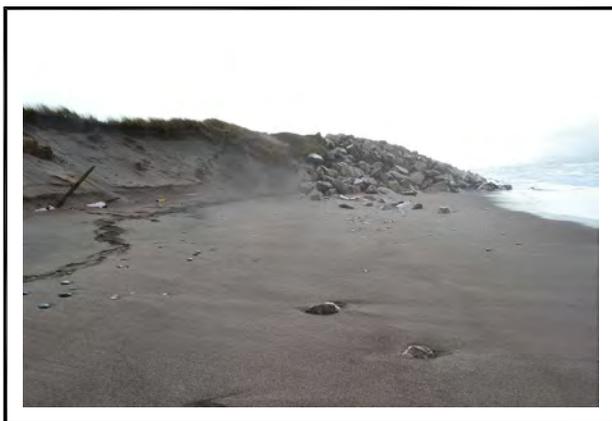
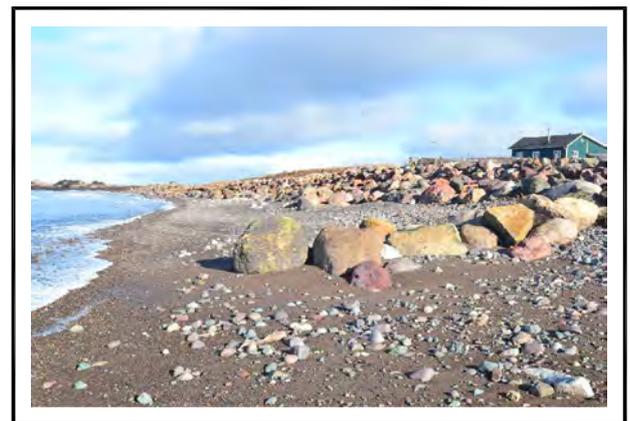
Dans ce zone on relève un fort engraissement (principalement composé de galets).  
la partie la plus sensible (la route en terre) est protégée par des enrochements renouvelés au fil des tempêtes s'il y a lieu.

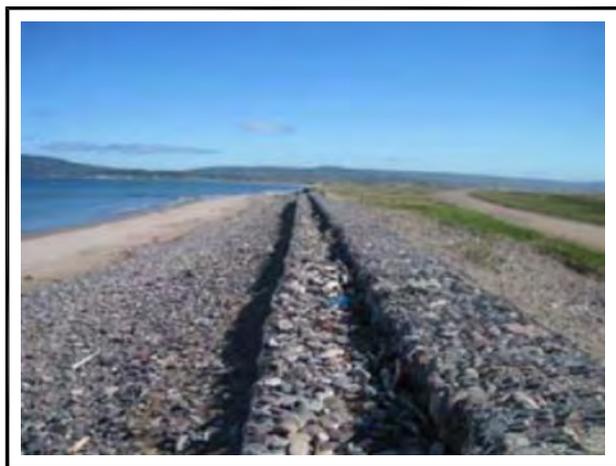
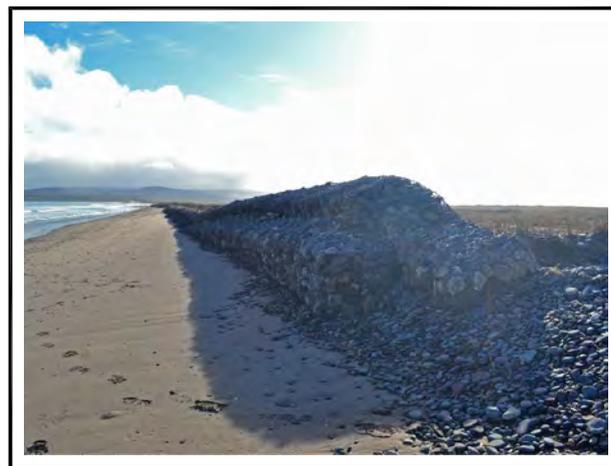
Des travaux d'entretien sont effectués après des tempêtes à la "Dune", notamment la pose d'enrochements et de gabions.

- Gabions sur l'Isthme à la "Dune"-  
(à l'origine)

- Gabions sur l'Isthme à la "Dune"-  
(après les assauts de la mer)

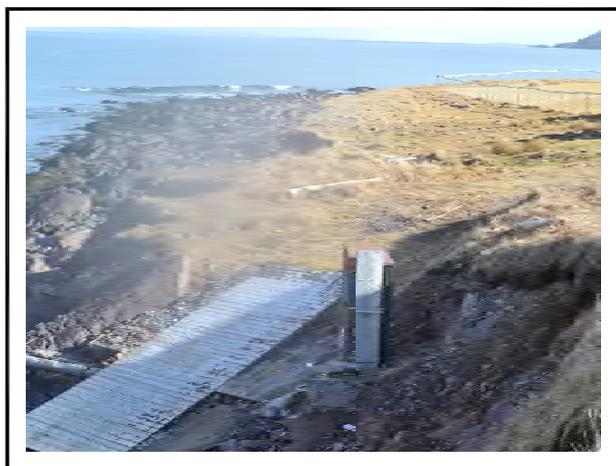
- "Anse à Yvon" -

Des réparations sont effectués régulièrement sur les ouvrages existants (Escalier, gabions).

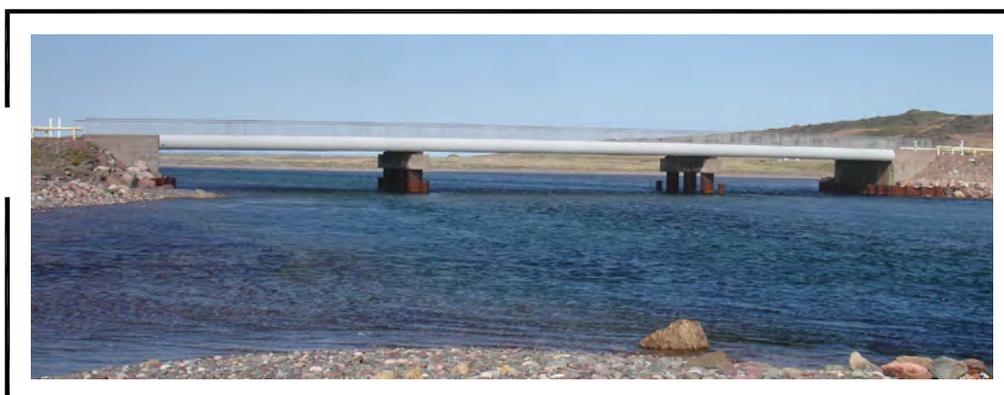
- Pont construit en 2002 toujours en service -

- Coté Nord
