# Surveillance du trait de côte à Miquelon-Langlade

COMPARAISON DES TDC DES ANNÉES 1952, 2016 ET 2024

Mise à jour - novembre 2025

Direction des Territoires,  
de l'Alimentation,  
et de la Mer

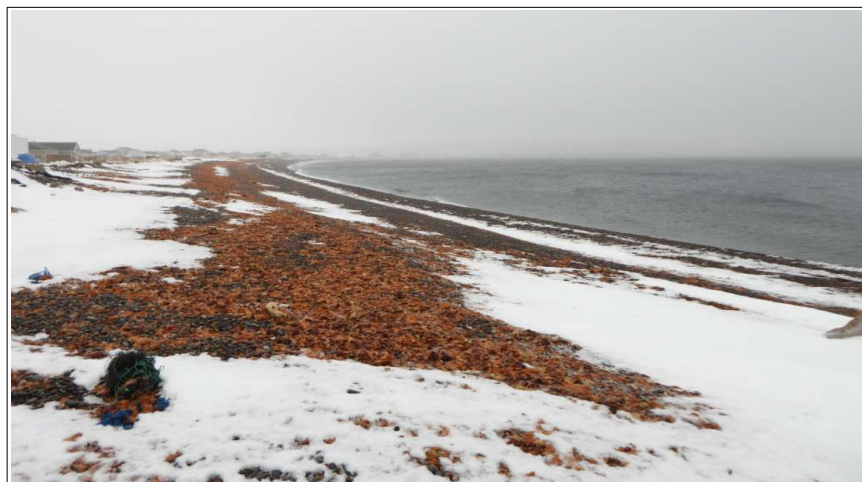
Cette zone est sensible à la submersion, lors de forte tempête, les vagues rentrent vers l'intérieur de l'île, autant en surface que par « percolation » (effet drainant des galets).

- TDC partie Nord du village de Miquelon -

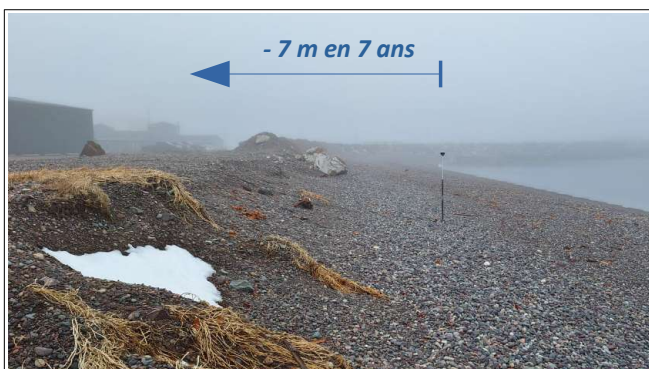
Les déplacements importants de sédiments aux abords du goulet sont la conséquence des travaux de curage et recalibrage du chenal depuis 2022. Des désordres similaires existaient déjà avec les ouvrages précédents (cf. Annexes 3 et 4). Cette zone est sensible aux fortes tempêtes. Les vagues rentrent vers l'intérieur de l'île, autant en surface que par « percolation ».

- Sud du port de Miquelon -

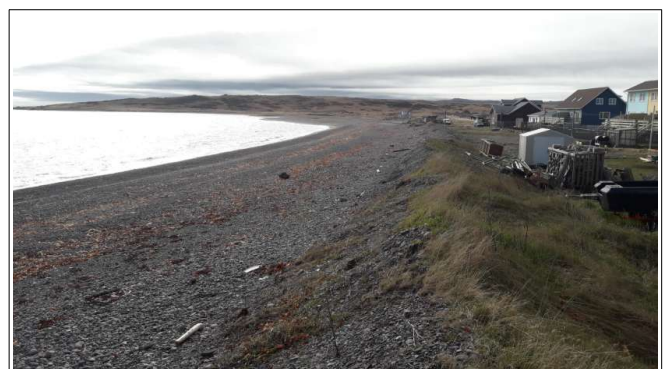
- TDC terminaison Sud -

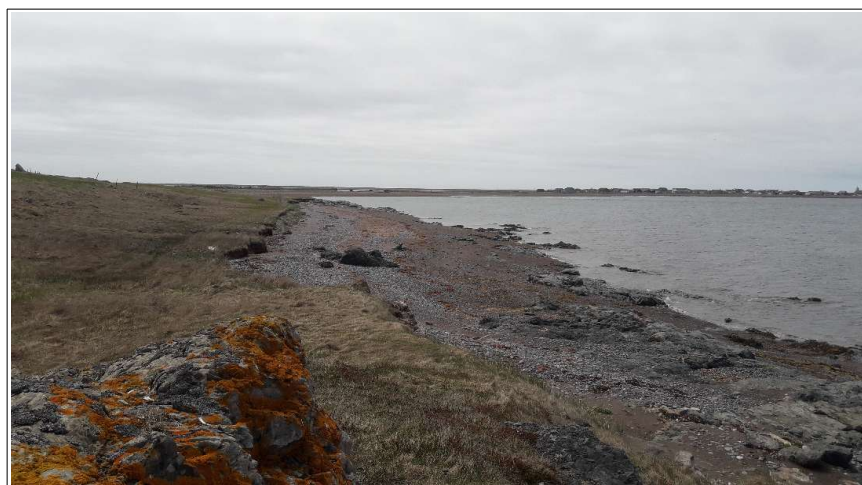
On remarque, là aussi, un déplacement important des sédiments aux abords du goulet, dû à la proximité du pont. Les travaux réalisés en 2022 ont également étalé les sédiments, ayant pour conséquence de modifier le trait de côte sur la bande de 200 m au sud du goulet.

- TDC vu depuis la Roche à Laralde -

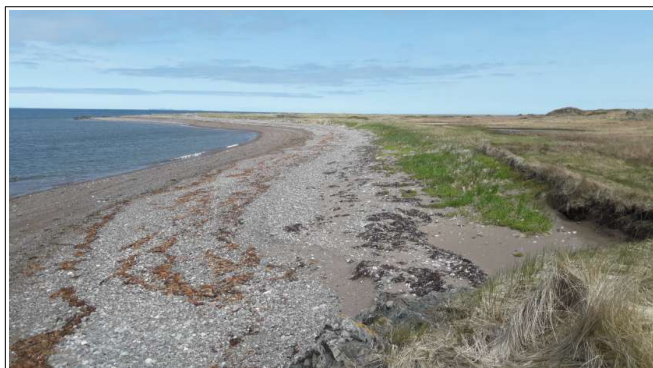
Ici, le trait de côte est souvent marqué par la végétation. Le profil de plage est relativement plat, ce qui rend le terrain vulnérable aux vagues de submersions marines.

- TDC partie Sud -

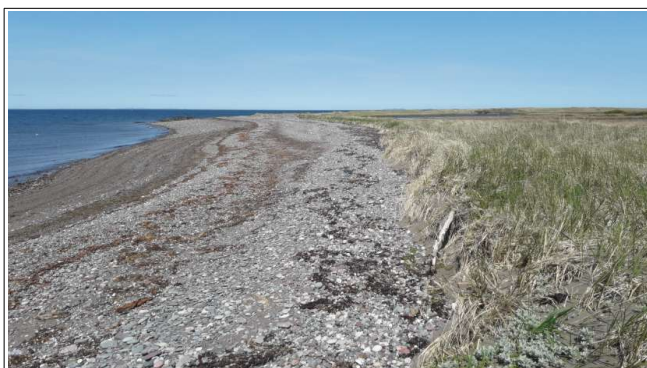
On enregistre uniquement de l'érosion. Les sédiments ne s'agglomèrent pas. Cependant, depuis 1952, le recul du trait de côte reste très faible sur la dune de l'étang du Chapeau.

- TDC partie Nord -

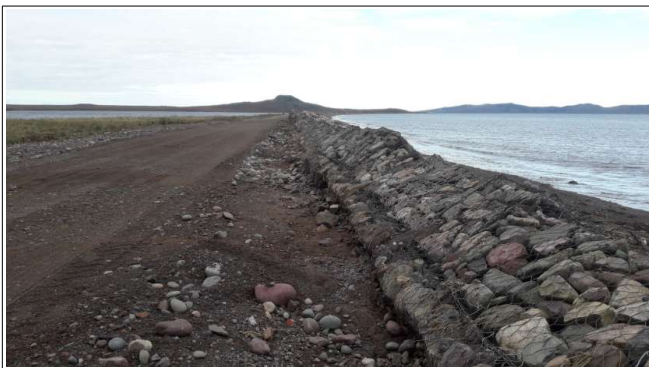
La chaussée en enrobé de Mirande reste toute l'année praticable grâce à une maintenance régulière des différentes protections (gabions et enrochements). Les anciens gabions ont été enfouis dans le sable, à cause de l'action des vagues et du vent. La tempête Fiona, survenue en septembre 2022, a sévèrement impacté une partie des gabions de Mirande. En effet, certaines portions du linéaire se sont écroulés du côté mer, faisant ainsi reculer le TDC alors que les mesures étaient autrefois réalisées au sommet des structures. La dune de sable, dans le secteur Nord, a également subi de l'érosion, bien que le système racinaire du couvert végétal fournisse une bonne stabilité.

- Gabions affaissés du côté plage -

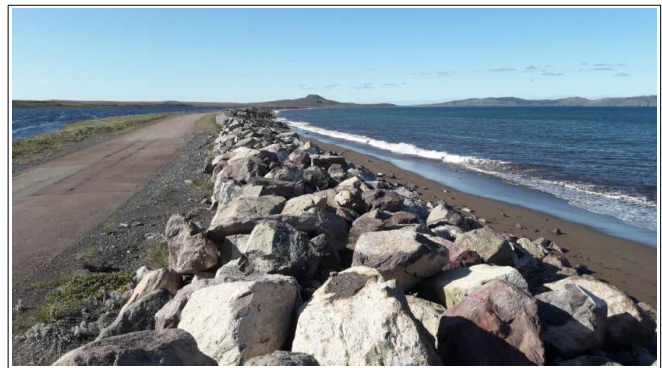
- Enrochements -

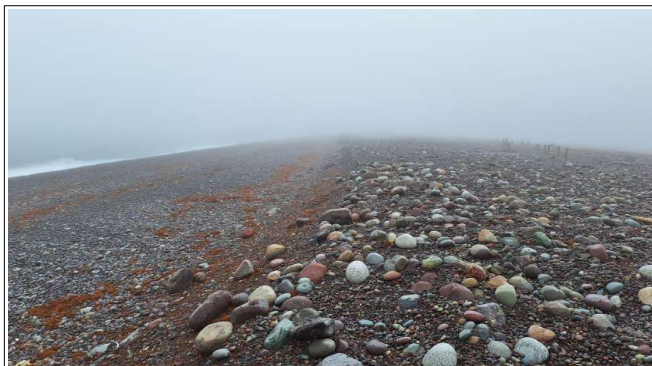
La partie Sud du linéaire est identifiée par un banc de galets sur une longueur de 400 m. Au contraire, le reste du TDC suit la tête de la dune de sable, elle-même maintenue par un couvert végétal dense. On aperçoit, dans le secteur Nord, des restes de ganivelles.

- TDC Sud, bout de l'étang -

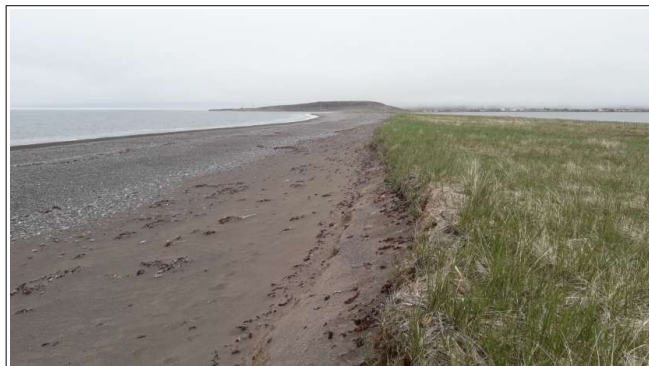
- TDC sableux, milieu de l'étang -

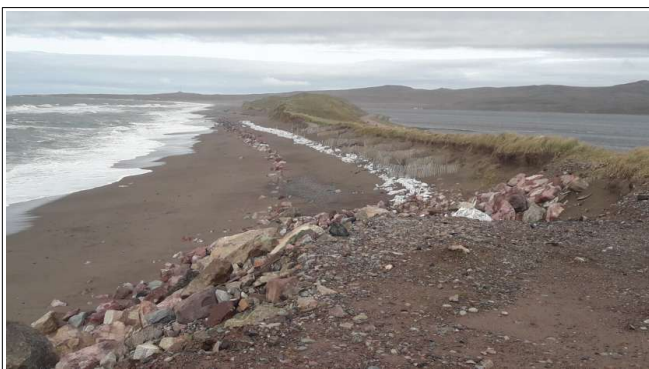
Ce sont les butteaux qui subissent principalement l'assaut des vagues, notamment au niveau du PK13, malgré les protections (ganivelles, plantations d'oyats...). Cette formation dunaire est très sensible à l'érosion car très exposée aux intempéries, à la houle et à l'élévation du niveau marin. Le cordon serait plus fragilisé si la végétation sommitale n'offrait pas une couverture de maintien. Des sacs de sable « Big Bags » ont été installés pour protéger la dune. Par ailleurs, ces sacs, censés apporter une solution provisoire, sont en grande partie détériorés et enfouis dans le sable.

- Partie Sud des butteaux protégée par des Big Bags -

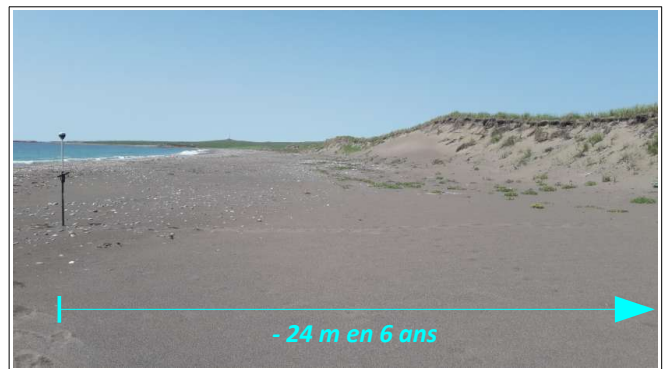
- Secteur des butteaux PK 13 -

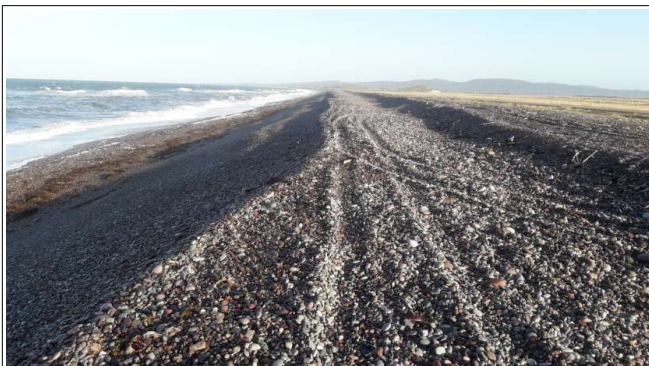
On différencie une partie Nord, composée de galets, tandis que la partie Sud est majoritairement constituée de sédiments sableux avec un trait de côte souvent marqué par la végétation. Il peut arriver que la végétation gagne ponctuellement quelques mètres de terrain. Dans ce cas, le TDC est pris en pied de dune.

- TDC Nord, traces de quad sur les bancs de galets -

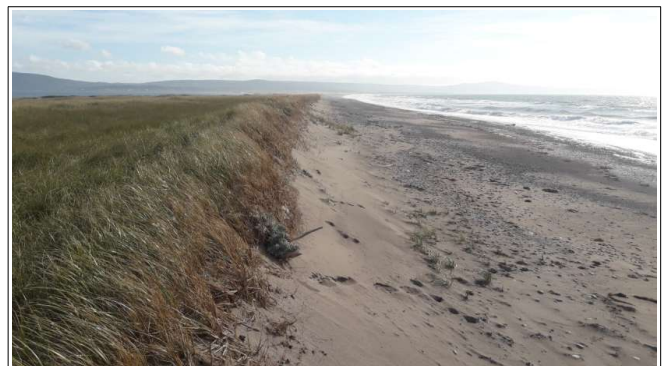
- Isthme Sud, TDC sableux -

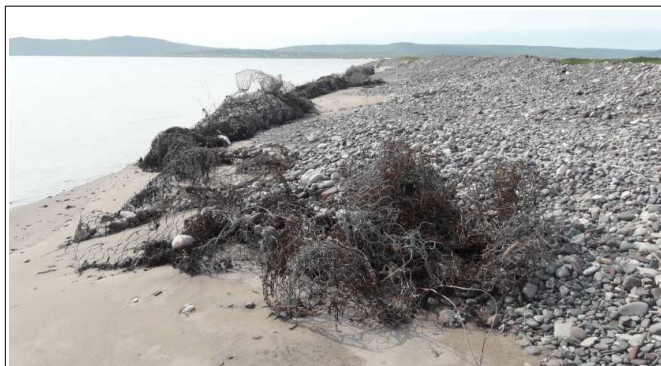
La « Dune » est l'un des endroits les plus étroits de l'isthme (200 m en terrain plat). Ce secteur, de faible altitude, est fortement exposé aux submersions. Les gabions, répartis sur la plage en 2011, sont aujourd'hui détériorés au point d'être inefficaces, en plus de représenter un danger écologique. L'ensemble du secteur étant constitué de sédiments très mobiles, il est sujet à l'érosion (15 m de recul à la Dune depuis 2017). On observe notamment de forts déplacements sédimentaires dans les dunes du « Coin du sable ».

- Gabions éventrés et enfouis -

Remarque : la tendance érosive est dominante, forte et continue, avec un recul moyen du TDC de 47 cm/an. Le secteur de la « Dune » s'est érodé d'une quinzaine de mètres en 7 ans. Les gabions sont éventrés et ensablés.

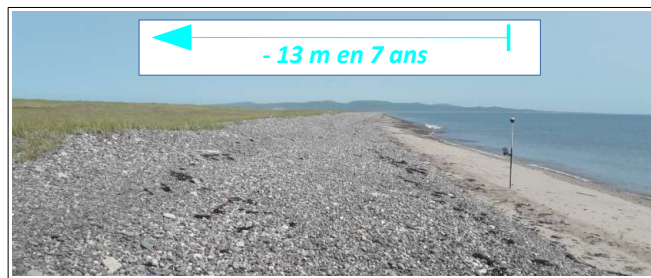
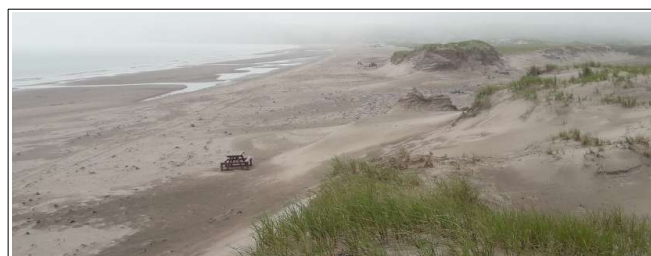
- Dunes de sable, secteur du DuneFest -

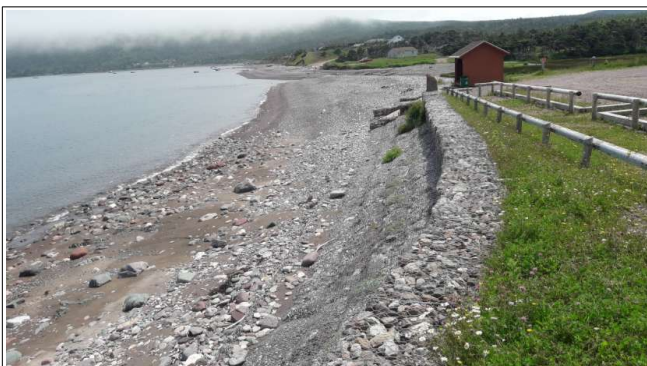
Des réparations sont effectuées régulièrement sur les ouvrages existants (escaliers, gabions). Dans le fond de l'Anse, les falaises, composées de tourbes, mesurent près de 10 m de haut. Le secteur est sujet au recul de trait de côte. En revanche, la section près du parking et de la billetterie de SPM ferries est consolidée par des gabions. Pour des raisons de sécurité et de cohérence avec les anciennes données, le TDC a été relevé au pied des falaises, et non en tête.

- TDC Nord, renforcement du parking par des gabions -

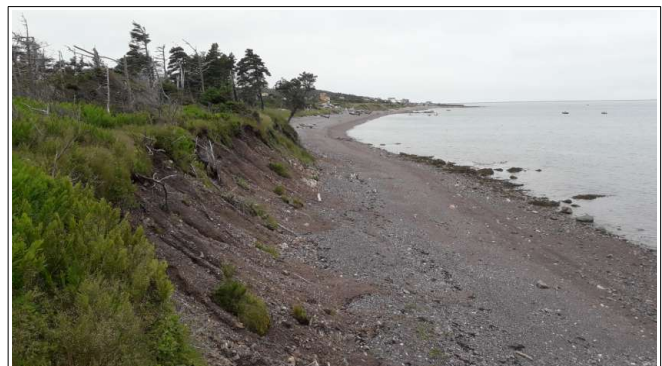
- Fond de l'Anse -

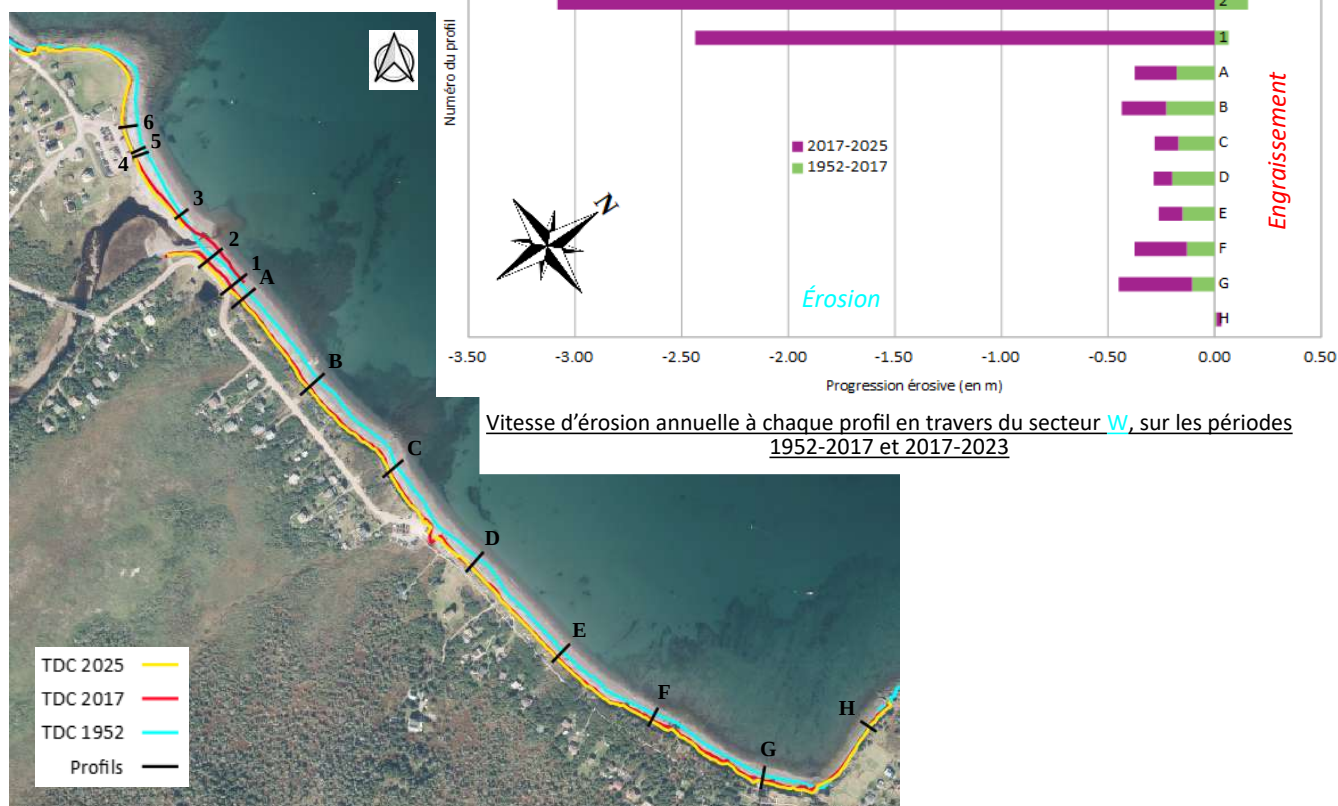
## Profil littoral W de 1952 à 2025

Depuis 1952, l'érosion était régulière. Mais depuis 2017, le recul moyen annuel a été multiplié par deux. L'érosion moyenne a été pondérée à partir des 14 profils.

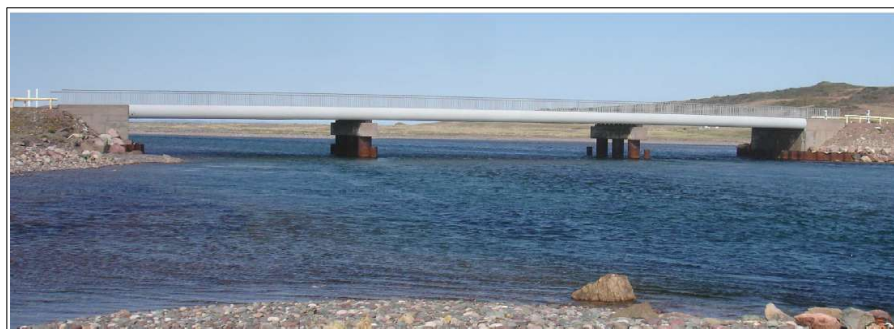
- Pont construit en 2002 -

Côté Sud -

- Côté Nord
