# SURVEILLANCE DU TRAIT DE CÔTE À SAINT-PIERRE

COMPARAISON DES TDC DES ANNÉES 1952, 2016 ET 2021

RÉALISÉ EN FÉVRIER 2022

Direction des Territoires,  
de l'Alimentation,  
et de la Mer

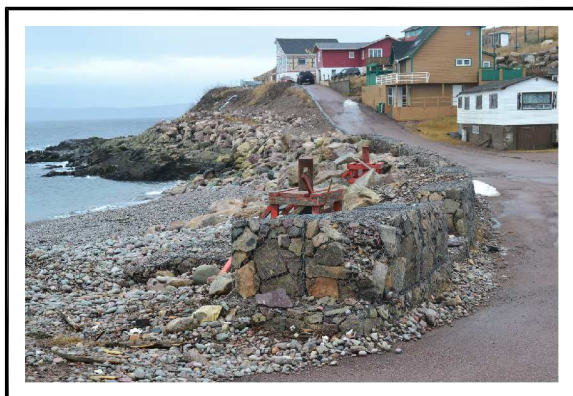
Un engraissement de galets et d'enrochements de + 1.70m est relevé entre 2016 et 2021.

- Enrochements et Gabions -  
(Partie Nord)

Remarque : on note un engraisement important ces 5 dernières années, essentiellement dû aux travaux d'enrochements dans la partie Nord.

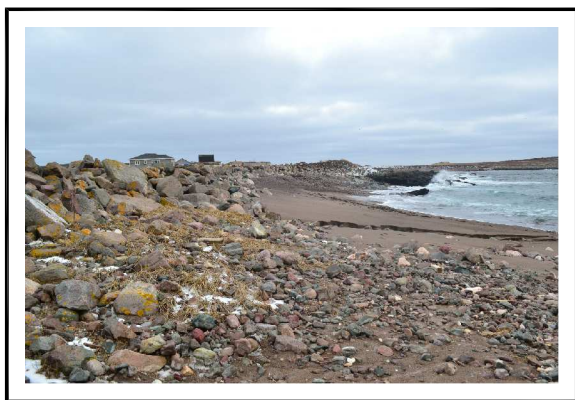
- Enrochements partie Nord -

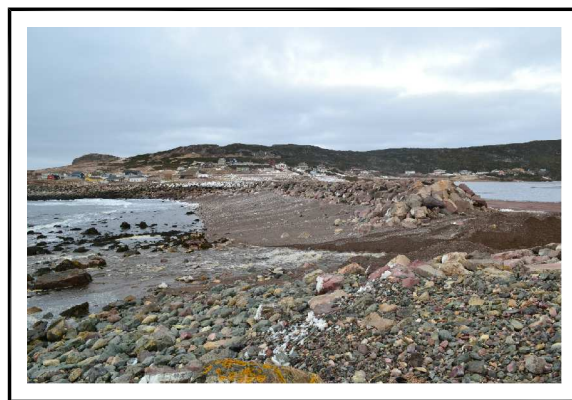
- Enrochements partie sud -

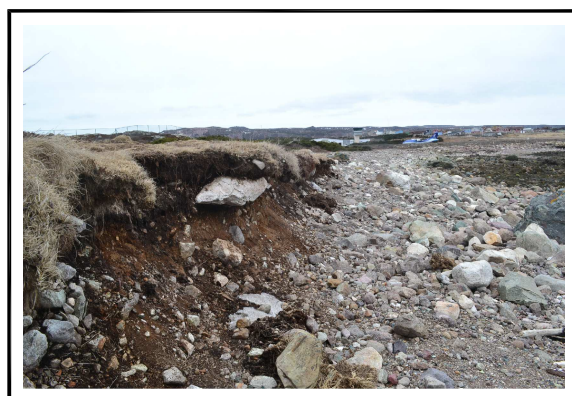
L'**érosion** maximale de 1952 à 2021 est de - 11.75m.

- Partie érodée -

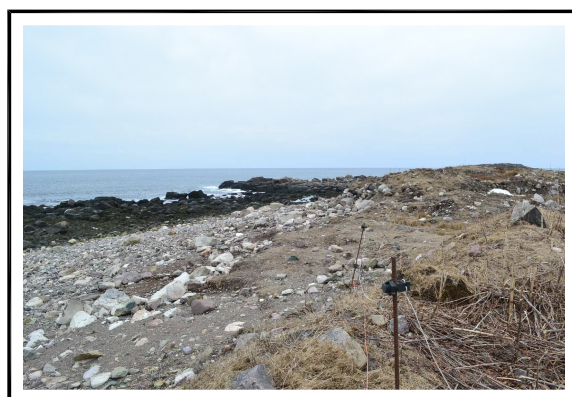
L'érosion maximale de 1952 à 2021 est de - 7.10m.

- Partie érodée -
